## **Investigasi Penyebab Kerusakan Jalan pada Bukit Lapodi dengan Metode Bina Marga**

Muhammad Chaiddir Hajia  
Teknik Sipil, Universitas Muhammadiyah Buton  
Email: [muhammadchaiddir@gmail.com](mailto:muhammadchaiddir@gmail.com)

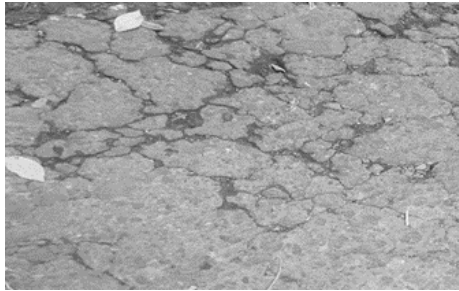
**Gambar 2. Retak Kulit Buaya (*Alligator Cracking*)**

Jenis kerusakan ini hampir terdapat dalam setiap segmen pada penelitian yang dilakukan. Adapun salah satu contoh jenis kerusakan retak kulit buaya di ruas jalan Perumahan Bukit Lapodi Indah pada 1+300 STA – 1+400 STA dengan panjang 5 m, lebar 0,001 m, serta luas kerusakan sebesar 0,005 m<sup>2</sup> dapat dilihat pada Gambar 2.

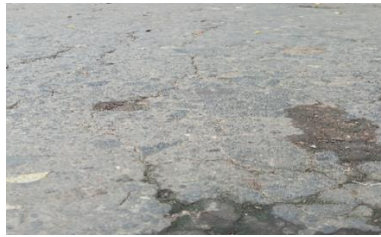
**Gambar 3. Retak Melintang**

Jenis kerusakan retak melintang juga terdapat pada penelitian yang dilakukan di ruas jalan Perumahan Bukit Lapodi Indah. Adapun jenis kerusakan melintang pada 1+700 STA – 1+800 STA dengan panjang 0,22 m dan lebar 0,0006 m disajikan pada Gambar 3.

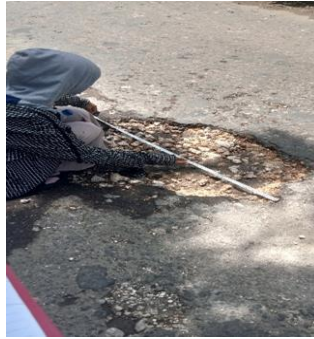
**Gambar 5. Lubang**

Jenis kerusakan berupa lubang juga banyak ditemukan pada ruas jalan Perumahan Bukit Lapodi Indah. Jenis kerusakan lubang yang terpanjang pada ruas jalan tersebut adalah 1,44 m dan lebar 0,81 m pada 1+600 STA – 1+700 STA. Adapun salah satu contoh jenis kerusakan jalan berupa lubang pada jalan tersebut dapat dilihat pada Gambar 5.

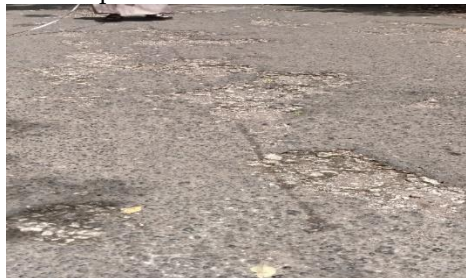
**Gambar 7. Pelepasan Butir**

Jenis kerusakan kekasaran permukaan berupa pelepasan butir termasuk salah satu jenis kerusakan yang banyak ditemukan pada penelitian yang dilakukan di ruas jalan Perumahan Bukit Lapodi Indah. Adapun salah satu contoh bentuk jenis kerusakan berupa pelepasan butir pada 1+400 STA – 1+500 STA di ruas jalan tersebut, diberikan pada Gambar 7.

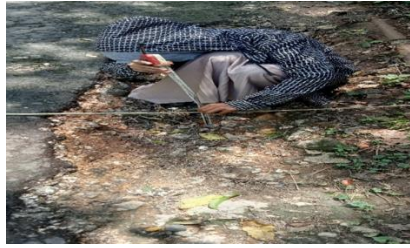
**Gambar 8. Amblas**

Pada ruas jalan Perumahan Bukit Lapodi Indah yang dijadikan penelitian, hanya terdapat satu jenis kerusakan jalan berupa amblas dengan kedalaman 0,22m yang terdapat pada 1+600 STA – 1+700 STA. Adapun jenis kerusakan berupa amblas pada ruas jalan tersebut dapat dilihat pada Gambar 8.

Pada ruas jalan Perumahan Bukit Lapodi Indah hanya terdapat satu segmen jenis kerusakan jalan berupa ambles yaitu pada 1+600 STA sampai dengan 1+700 STA dengan kedalaman sebesar 0,22 m. Dengan merujuk pada Tabel 3 maka diperoleh nilai angka kerusakannya adalah 4. Jadi, dari tabel 4 diperoleh nilai kondisi jalannya bernilai 2. Selain itu, dari kelas LHR dan total nilai kondisi jalan dapat diperoleh nilai urutan prioritas tiap segmennya. Kemudian dihitung rata-rata LHR, total nilai kondisi jalan dan nilai urutan prioritas tersebut. Hasil perhitungannya dapat dilihat seperti pada Tabel 7.

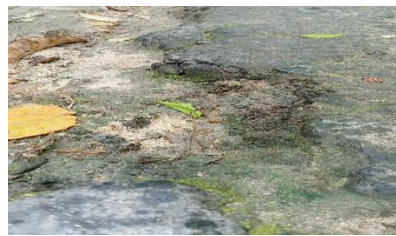
**Gambar 9. Cacat Tepi Perkerasan**

Pada penelitian yang dilakukan di ruas jalan Perumahan Bukit Lapodi Indah, terdapat jenis kerusakan cacat tepi perkerasan (*edge cracking*) pada 1+400 STA – 1+500 STA. Adapun bentuk cacat tepi perkerasan di ruas jalan tersebut diberikan pada Gambar 9.
