## Analisis Keretakan Gedung Bagian Belakang *Main Office* PT. Pertamina RU II Dumai

Sony Adiya Putra

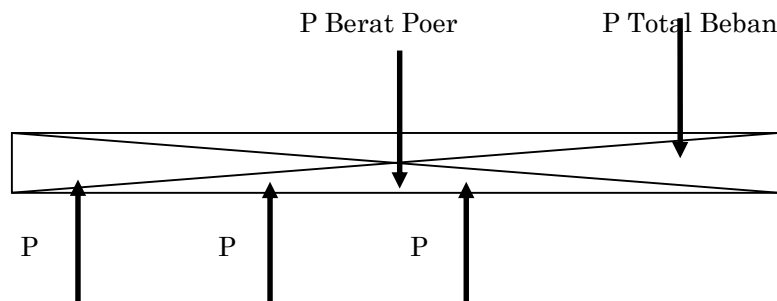
Gambar 5 Analisis pondasi bor *pile*

Untuk analisis pondasi bor *pile* yang berada diluar kolom pada Gambar 5.

1. Bangunan yang mengalami keretakan, pembongkaran dilakukan pada:
  - a. Seluruh bagian dinding dan kolom
  - b. *Tie beam* dan Pondasi Pas. Batu kali pada semua titik-titik kolom sepanjang 150 cm
2. Bentuk pondasi yang diusulkan yaitu Pondasi Tapak Beton Bertulang dengan menggunakan pondasi bor pile dengan posisi pondasi bor pile berada diluar bangunan (gambar terlampir).
3. Pada pekerjaan kolom dan balok sloof menggunakan beton komposit yaitu Besi IWF diselimuti dengan beton.
4. Hubungan antara besi baja menggunakan sambungan las.
5. Untuk mengurangi beban, maka dinding digunakan pas. Bata ringan.

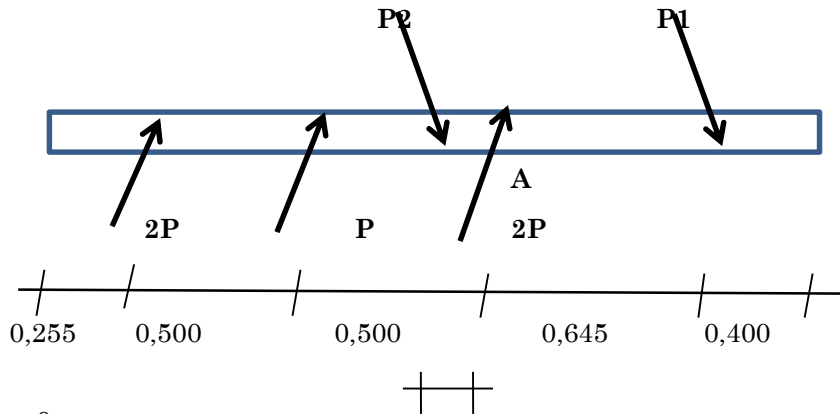
$\sum MA = 0$

$2Px(1) + Px0,5 - P2x(1,255-1,15) + P1x0,645 = 0$

$2 P + 0,5 P - 0,105 x ( 3312 ) + 0,645 x ( 2007,375 ) = 0$

$2,5 P - 347,76 + 1035,806 = 0$

$P = -378,80 \text{ Kg}$

Dengan pola pembebanan seperti diatas dan agar tetap terjadi kesetimbangan, maka besarnya harga P yaitu = - 378,80 Kg. Tanda negatif menunjukkan arah kebawah sehingga dibutuhkan berat pondasi sebesar 378,80 Kg, dimana untuk pondasi bor *pile* dia. 25 cm dari beton bertulang mempunyai berat
