Analisis Kerusakan dan Rekomendasi Retrofitting pada Bangunan Kantor Wali Nagari Kajai Akibat Gempa 6,2 SR di Pasaman Barat

Ronny Junnайдی¹, Astuti Masdar², Ilvan Algafari³, Hanifah Asnur⁴
^{1,2,3,4} Program Studi Teknik Sipil, Sekolah Tinggi Teknologi Payakumbuh, Kota
Payakumbuh, Indonesia
Email : ronnyjunnaidy@gmail.com

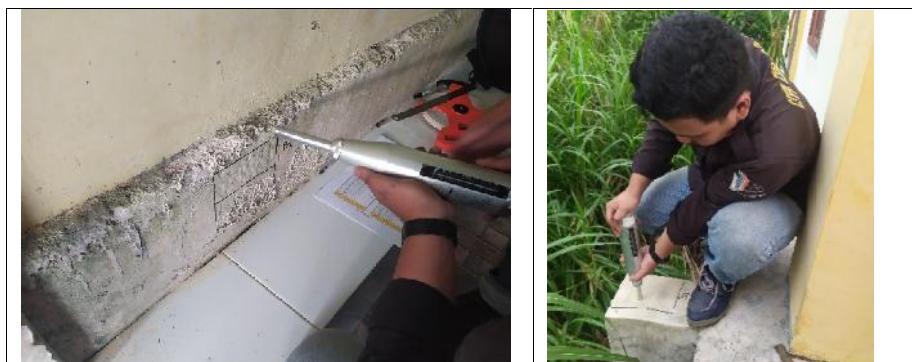
Gambar 2. Technical Assement

No.	Komponen	Kuat Tekan Rata- rata (N/mm ²)
1	Kolom	16.60
2	Balok	20,75

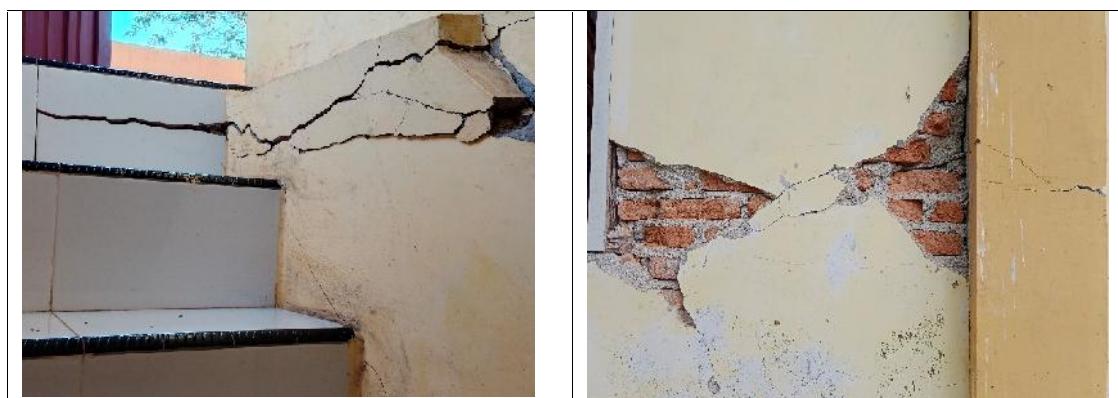
Gambar 3. Visual Assement

Jenis Kerusakan	Deskripsi Kerusakan Komponen Non – Struktur
Ringan	Kerusakan Geser dengan Retak Rambut pada Plesteran (Lebar Retak < 0,3 mm).
Sedang	Kerusakan retak lebar geser yang terjadi pada dinding.

Rangking Kerusakan	Deskripsi Kerusakan Komponen Struktur
Ringan	Retak Rambut dapat Terlihat pada Permukaan kolom (Lebar Retak < 0,3)
Sedang	Kerusakan lentur pada daerah tengah kolom Keretakan pada struktur tangga.

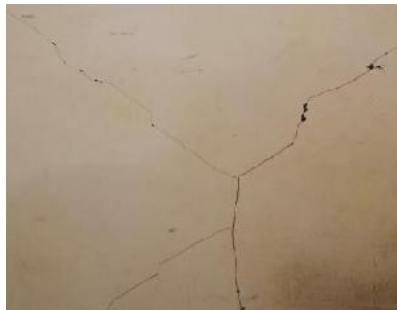
Gambar 4. Retak Pada Dinding

Perbaikan pada dinding yang mengalami retakan dengan cara mengisi air semen pada retakan, selanjutnya diplester kembali. disajikan pada Gambar 4, Gambar 5 dan Gambar 6.

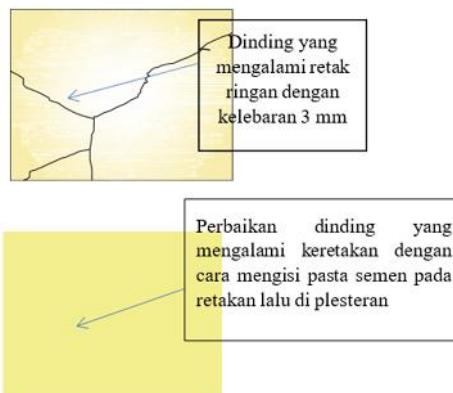
Gambar 5. Metode Perbaikan

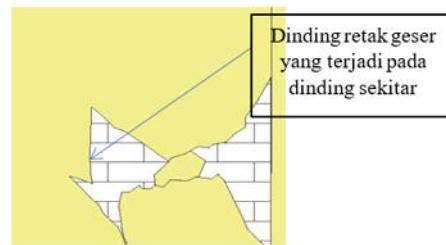
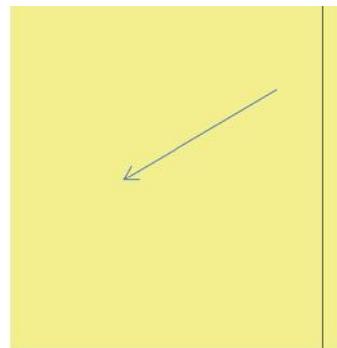
Gambar 6. Retak Geser Pada Dinding

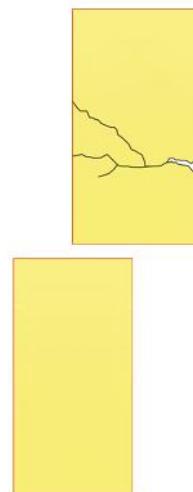
Gambar 8. Perbaikan Pada Kolom

Perbaikan pada kolom yang mengalami kerusakan dilakukan dengan cara mengisi pasta semen pada retakan, selanjutnya diplester kembali. Disajikan pada Gambar 7.
