## **Analisis Kondisi Jalan Simpang Poros Menuju Kecamatan Bangko Pusako Kabupaten Rokan Hilir**

Arvin<sup>1</sup>, Apriadi Yunarto<sup>2</sup>, Wan Ramli<sup>3</sup>, Adi Prastya<sup>4</sup>,  
1. Teknik Sipil, Institut Teknologi Mitra Gama, Duri, Indonesia  
2,3,4 Teknik Sipil, Institut Teknologi Mitra Gama, Duri, Indonesia  
Email : [tekniksipil.itmg@gmail.com](mailto:tekniksipil.itmg@gmail.com)

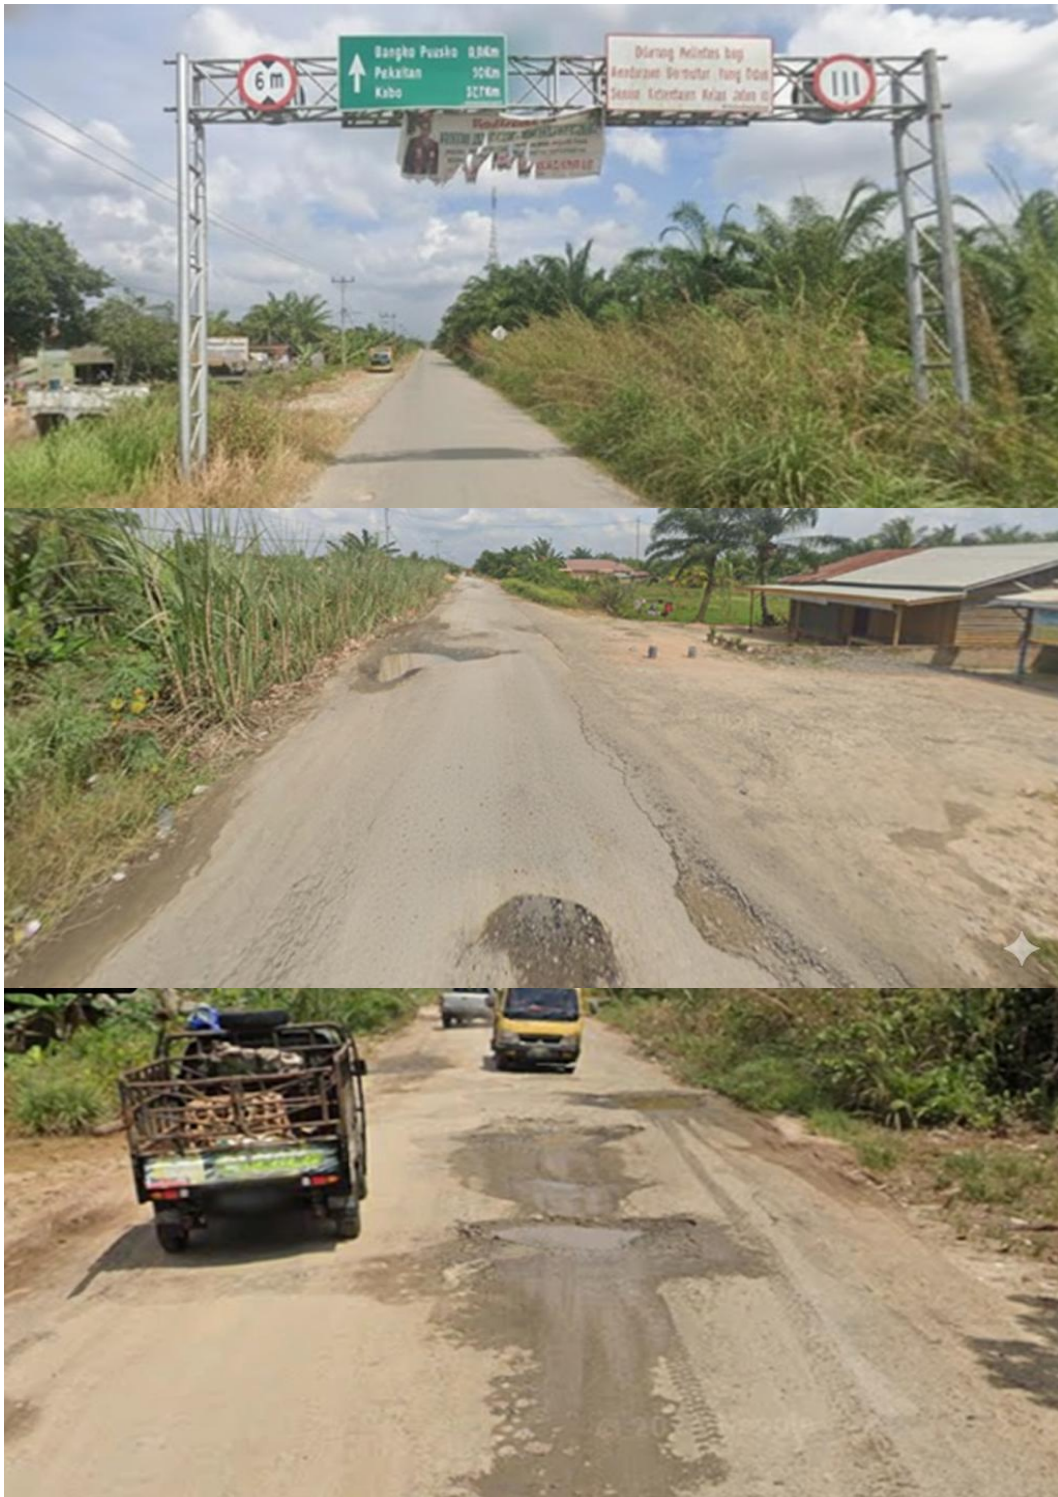
Hasil observasi menunjukkan bahwa Jalan Simpang Poros berfungsi sebagai jalan kolektor yang melayani pergerakan lalu lintas wilayah. Volume lalu lintas meningkat pada jam-jam tertentu seiring aktivitas ekonomi dan mobilitas masyarakat [4], [6].

**Gambar 1.** Kondisi eksisting Jalan Simpang Poros menuju Kecamatan Bangko Pusako
