## Analisa Beban Kendaraan Terhadap Kerusakan Perkerasan Lentur Jalan Soekarno Hatta Dumai

Annisa Furqan<sup>1</sup>, Sony Adiya Putra<sup>2</sup>, & Halimatusadiyah<sup>3</sup>  
1,2,3 Program Studi Teknik Sipil, Sekolah Tinggi Teknologi Dumai  
Jl. Utama Karya Bukit Batrem II  
Email : [annisafurqan2@gmail.com](mailto:annisafurqan2@gmail.com)

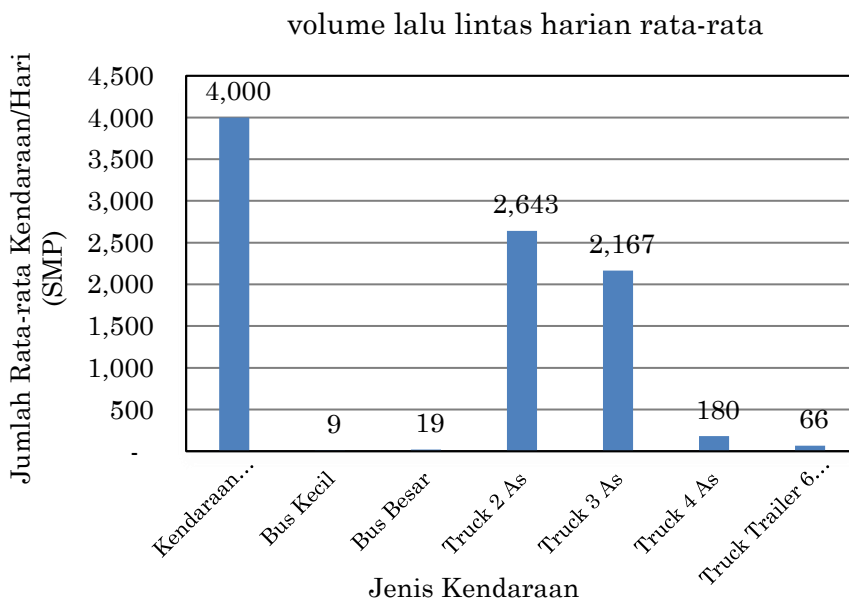
Gambar 1. Grafik jumlah kendaraan/hari (SMP) rata-rata pada jalan Soekarno Hatta Dumai tahun 2024

Pada gambar 1 dapat diketahui volume lalu-lintas harian rata-rata pada ruas jalan Soekarno Hatta Dumai tahun 2024 kendaraan yang tertinggi yaitu kendaraan ringan sebesar 4.000 SMP/hari dan untuk kendaraan yang terendah yaitu bus kecil sebesar 9 SMP/hari.

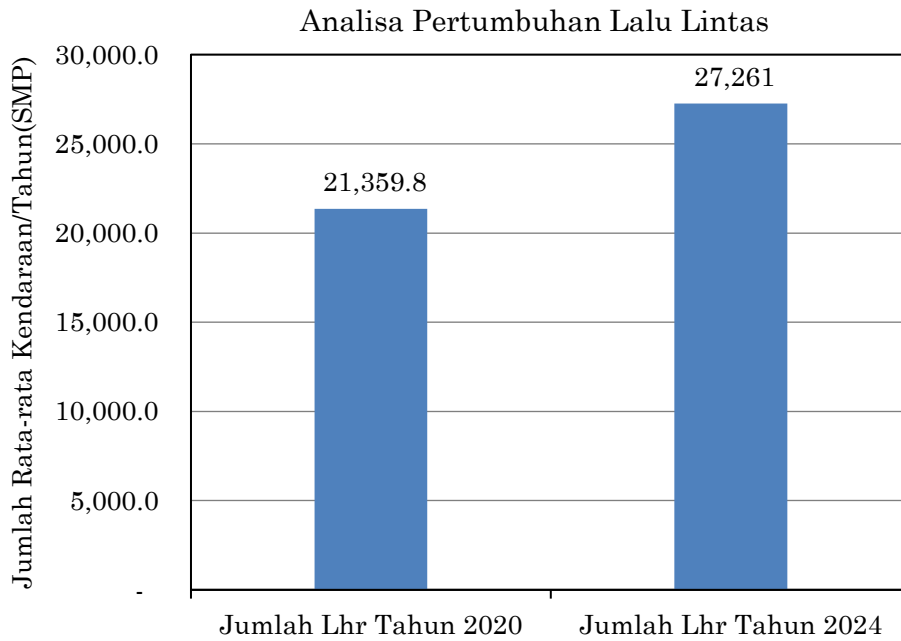
Gambar 2 Grafik LHR 2020 dan 2024

Jadi berdasarkan LHR 2020 dari asumsi  $i = 5\%$  maka diperoleh jumlah LHR 2024 untuk seluruh kendaraan sebesar 27.261 kendaraan/hari. Diliat pada gambar 2 perbandingan jumlah LHR tahun 2020 dan LHR tahun 2024.

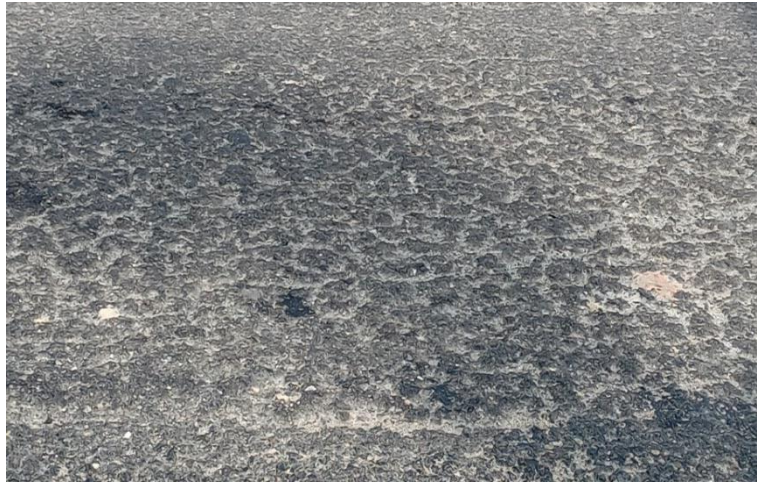
Gambar 3 Kerusakan Retak Kulit Buaya pada konstruksi perkerasan  
Sumber : Dokumentasi Penelitian

Pada gambar 3 dapat dilihat bahwa konstruksi perkerasan jalan lentur (aspal) mengalami distorsi perubahan bentuk yang masuk dalam kategori rusak retak kulit buaya.

Pada tabel 3 dapat dilihat ukuran dari kerusakan konstruksi perkerasan jalan yaitu pada kerusakan lubang dengan lebar antara 20 cm sampai 100 cm, panjang ± 1 m sampai 2 m. Kerusakan retak buaya mengalami tingkat kerusakan yang tinggi dengan ukuran lebar antara 50 cm sampai 100 cm, panjang ± 1 m sampai 3 meter.

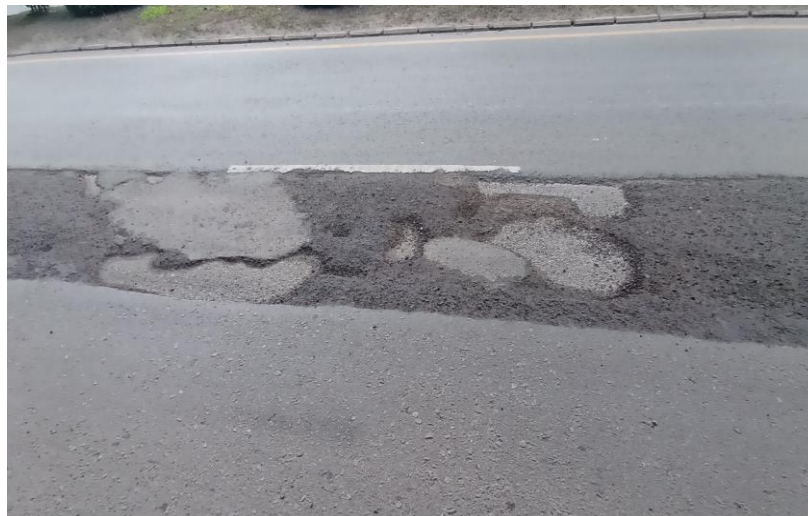
Gambar 4 Kerusakan Cacat Permukaan berupa lubang pada  
konstruksi perkerasan  
Sumber : Dokumentasi Penelitian

Pada gambar 4 dapat dilihat bahwa konstruksi perkerasan jalan lentur (aspal) mengalami keretakan pada aspal yang masuk dalam kategori Cacat permukaan berupa lubang.
