Penilaian Kondisi Jembatan Wai Tomu 1 Menggunakan Pedoman Pemeriksaan Jembatan No 01/P/BM/2022 dan Estimasi Biaya Pemeliharaan

Penelitian ini dilaksanakan pada Jembatan Wai Tomu I di kelurahan Karang Panjang, Kecamatan Sirimau, kota Ambon.

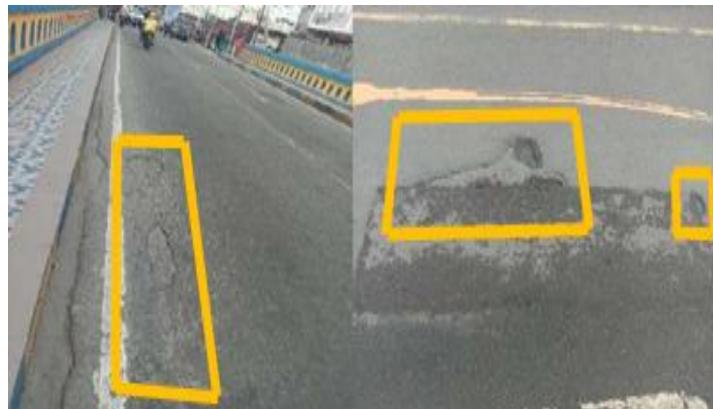
Gambar 4. kerusakan pada lapisan aus
(Sumber: dokumentasi)

Dari hasil survey yang dilakukan terdapat kerusakan yang terjadi pada lapisan permukaan jembatan wai tomu 1 yaitu, Lapisan aus yang kasar dan berlubang (debonding dan aus) dengan Kode kerusakan 722. Lokasi kerusakan terletak dibentang (B2) sisi memanjang (X1) pada sisi melintang (Y2). Kerusakan permukaan jembatan wai tomu 1 dapat dilihat pada gambar di bawah ini.

Berdasarkan pedoman diperoleh nilai untuk bentang dua (B2) yaitu, struktur (S) = 1, Rusak (R) = 1, kuantitas (K) = 0, fungsi (F) = 0, pengaruh (P) = 0. Maka nilai kondisi (NK) yang diperoleh adalah = 2. Dengan volume kerusakan = 1,997 m² dari kuantitas total elemen = 60 m².

1. Debonding/ aus pada lapisan permukaan lantai > penambalan
2. Lubang pada trotoar > perbaikan lubang pada trotoar
3. Karat pada gelagar > pembersihan dan pengecatan
4. Karat pada diafragma > pembersihan dan pengecatan
5. Retak dinding sayap > perbaikan keretakan pasangan batu
6. Pipa cucuran tidak sesuai > pengadaan saluran drainase/pipa cucuran

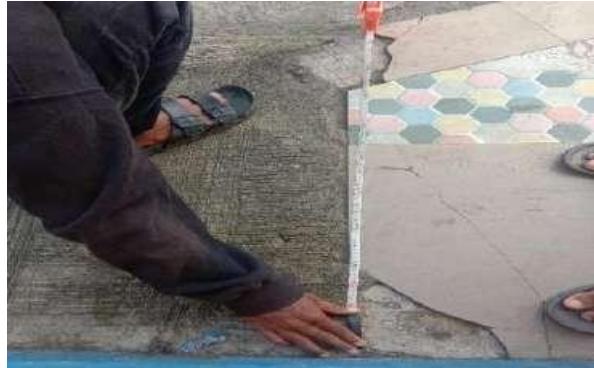
Gambar 5. kerusakan pada trotoar
(sumber : Dokumentasi)

Dari hasil survei yang dilakukan terdapat dua (2) kerusakan pada trotoar jembatan wai tomu 1 yaitu, Ditemukan keramik pada trotoar pecah, dengan kode kerusakan 732. Dan ditemukan ada bagian yang hilang pada trotoar, dengan kode

kerusakan 733. Lokasi kerusakan dengan kode 732 terletak di bentang tiga (B3), sisi memanjang (X). Sisi melintang (Y1) Dan bentang satu (B1), sisi memanjang (X). Sisi melintang (Y2). Sedangkan lokasi kerusakan dengan kode 733 terletak di bentang tiga (B3), sisi memanjang (X). Pada sisi melintang kanan (Y2). Kerusakan dapat dilihat pada gambar berikut :

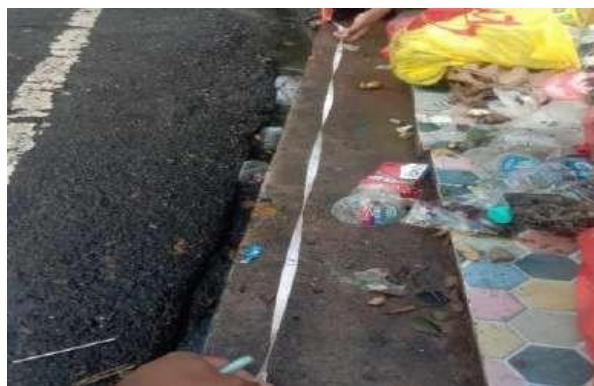
Gambar 6. kerusakan pada trotoar
(sumber: Dokumentasi)

Berdasarkan pedoman. Kerusakan trotoar pada Bentang tiga (B3), (X1,Y3),, bentang satu (B1). (X2,Y1),, bentang tiga (B3). (X2,Y3). Masing-masing memperoleh nilai yang sama yaitu, diperoleh nilai struktur (S) = 1, kerusakan (R) = 1, kuantitas (K) = 0, fungsi (F) = 0, dan pengaruh (P) = 0. Dengan nilai kondisi (NK) yang diperoleh adalah = 2.

Volume kuantitas kerusakan untuk B3,X1,Y3 = 1,2 m²., B1,X2,Y1 = 0.814 m². dan B3,X2,Y3 = 0.96 m². Total volume kerusakan = 2.974 m² dari total kuantitas elemen = 70,4 m².

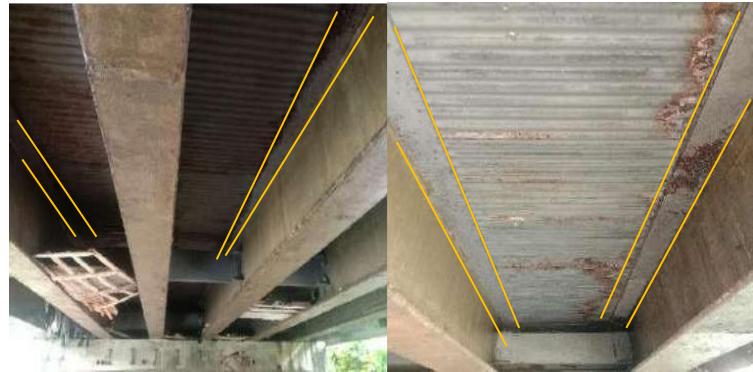
Gambar 7. kerusakan pada gelagar
(Sumber: dokumentasi)

Berdasarkan hasil survei terdapat karat pada gelagar. Dengan kode kerusakan 302. Lokasi kerusakan terletak pada B1 (bentang satu), sisi memanjang (X1) pada sisi melintang (Y1,Y2,Y3,Y4,Y5,Y6), setiap bentang memiliki 6 gelagar.

Begitupun dengan bentang dua (B2) dan bentang tiga (B3) terdapat karat pada setiap gelagar. Kerusakan dapat dilihat pada gambar berikut :

Berdasarkan pedoman, diperoleh nilai untuk bentang satu (B1), bentang dua (B2), bentang tiga (B3). pada setiap gelagar memperoleh nilai struktur (S) = 1, kerusakan (R) = 1, kuantitas (K) = 0, fungsi (F) = 0, dan pengaruh (P) = 1. Maka nilai kondisi (NK) = 3. dengan Total volume kerusakan = 88,32 m² dari total kuantitas elemen = 545,28 m²

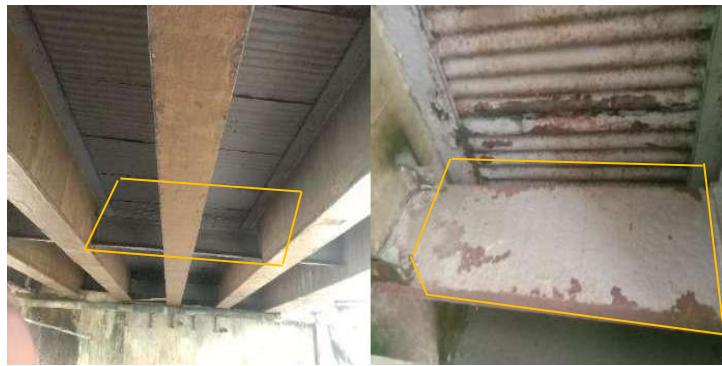
Gambar 8. kerusakan pada diafragma
(Sumber: dokumentasi)

Dari hasil survey, pada bagian ini ditemukan karat pada seluruh diafragma pada jembatan wai tomu 1, dengan kode kerusakan 302. Lokasi kerusakan terjadi pada semua bentang (B1,B2,B3), Sisi memanjang (X1), sisi melintang (Y1,Y2,Y3,Y4,Y5), sisi vertical (Z1). Kerusakan dapat dilihat pada gambar berikut :

Berdasarkan pedoman, diperoleh nilai untuk bentang (B1,B2,B3), pada setiap diafragma memperoleh nilai struktur (S) = 0, kerusakan (R) = 1, kuantitas (K) = 1, fungsi (F) = 0, dan pengaruh (P) = 0. Maka nilai kondisi (NK) = 2. dengan Total volume kerusakan = 57,456 m² dari total kuantitas elemen = 57,456 m²

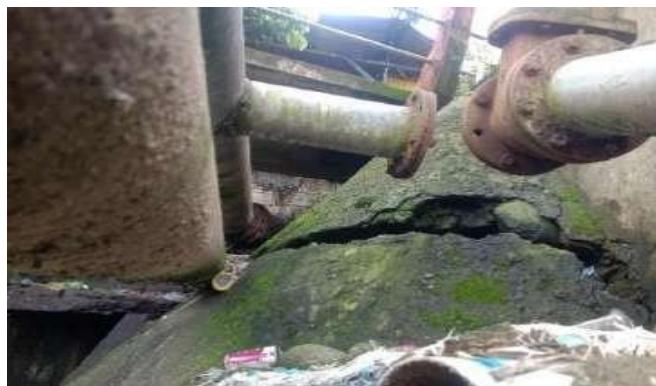
gambar 9. kerusakan dinding sayap
(Sumber: dokumentasi)

Dari hasil survey yang dilakukan secara visual ditemukan kerusakan yaitu, terdapat keretakan pada dinding sayap. Dengan kode kerusakan 101. Lokasi kerusakan terjadi pada A2 (abutmen dua) sisi melintang (Y4) pada sisi vertical (Z1). Kerusakan dapat dilihat pada gambar berikut :

Berdasarkan pedoman, diperoleh nilai struktur (S) = 1, nilai kerusakan (R) = 1, nilai kuantitas (K) = 0, nilai fungsi (F) = 0, nilai pengaruh (P) = 0, dan Nilai kondisi (NK) = 2. Dengan volume kuantita kerusakan = 0,288 m². Dari total kuantitas elemen = 9,6 m².

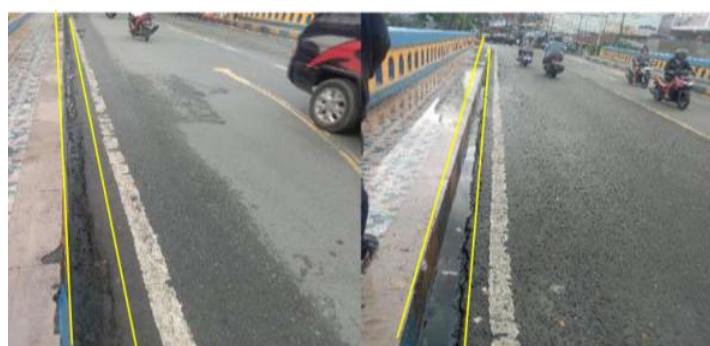
Gambar 9. pipa cucuran tidak berfungsi
(sumber : dokumentasi)

Pada bagian ini diidentifikasi kerusakan yang terjadi ialah pipa cucuran yang sudah tidak berfungsi dengan kode kerusakan sesuai pedoman 712. Dimana pipa cucuran pada jembatan wai tomu 1 tidak sesuai/hilang. Lokasi kerusakan terletak disemua bentang (B1,B2,B3), sisi memanjang (X). kerusakan dapat dilihat pada gambar berikut:

Berdasarkan pedoman, diperoleh nilai struktur (S) = 1, nilai kerusakan (R) = 1, nilai kuantitas (K) = 1, nilai fungsi (F) = 1, nilai pengaruh (P) = 1, dan Nilai

kondisi (NK) = 5. Dengan volume kuantita kerusakan = 18 bh, Dari total kuantitas elemen = 18 bh.
