## **Penerapan Keselamatan dan Kesehatan Kerja (K3) Pada Pembangunan Gedung Teknik Sipil - ITMG**

### **ABSTRAK**

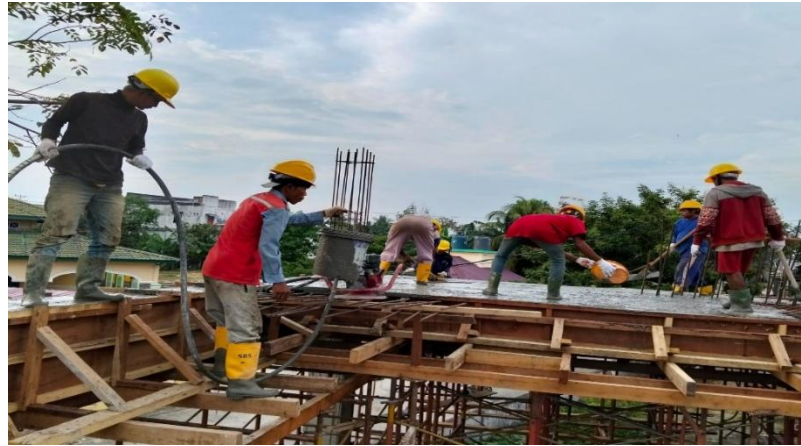
Hasil observasi menunjukkan bahwa sebagian besar pekerja telah menggunakan Alat Pelindung Diri (APD) seperti helm keselamatan, sepatu safety,

rompi reflektif, dan sarung tangan. Hal ini menunjukkan bahwa penerapan K3 dasar telah dilakukan di lokasi proyek [5], [9].

Gambar 1 Penggunaan Alat Pelindung Diri (APD) oleh pekerja di lokasi proyek

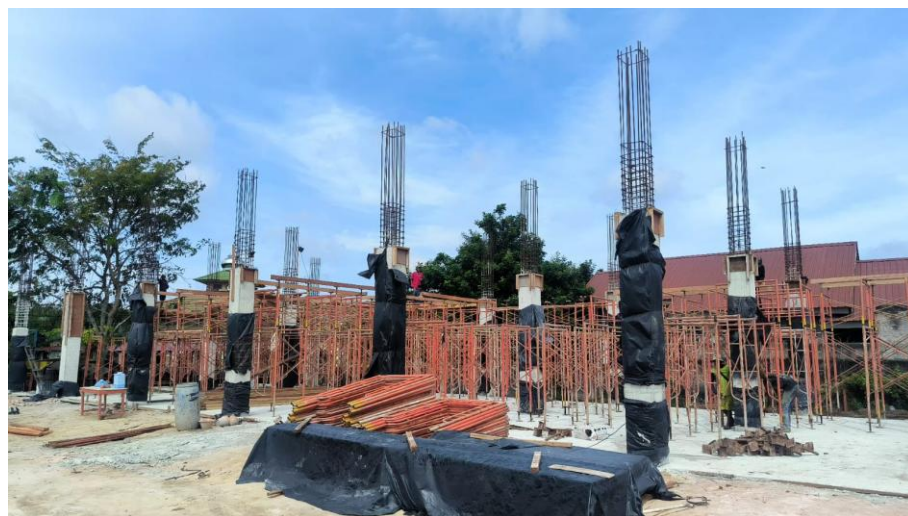
Namun demikian, hasil observasi juga menunjukkan bahwa **rambu-rambu keselamatan belum tersedia di area proyek**, terutama pada area dengan potensi bahaya tinggi. Kondisi ini berpotensi meningkatkan risiko kecelakaan kerja [8], [10].

Gambar 2 Area proyek tanpa rambu-rambu keselamatan

Nilai penerapan K3 sebesar **53%** menunjukkan bahwa penerapan K3 pada pembangunan Gedung Teknik Sipil ITMG belum berjalan optimal. Tidak tersedianya rambu-rambu keselamatan menjadi faktor utama rendahnya nilai penerapan K3. Padahal, rambu keselamatan berfungsi sebagai media peringatan dini terhadap potensi bahaya di area kerja [3], [10].

Disarankan agar pihak pelaksana proyek segera melengkapi pemasangan rambu-rambu keselamatan di seluruh area proyek, meningkatkan pengawasan dan penegakan aturan K3, melaksanakan *safety briefing* secara rutin, serta memperbaiki sistem dokumentasi K3 guna meningkatkan penerapan K3 secara berkelanjutan.

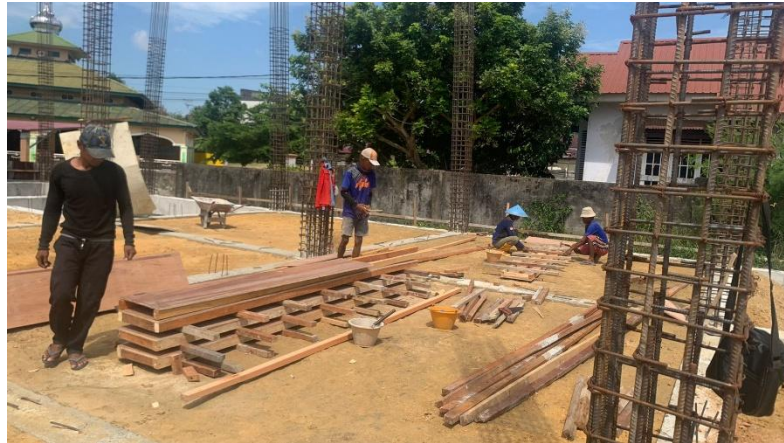
Selain itu, masih ditemukan pekerja yang tidak konsisten menggunakan APD pada aktivitas tertentu, serta keterbatasan pengawasan dan dokumentasi K3 di lapangan.

*Gambar 3 Ketidakkonsistenan penggunaan APD pada pekerjaan tertentu*

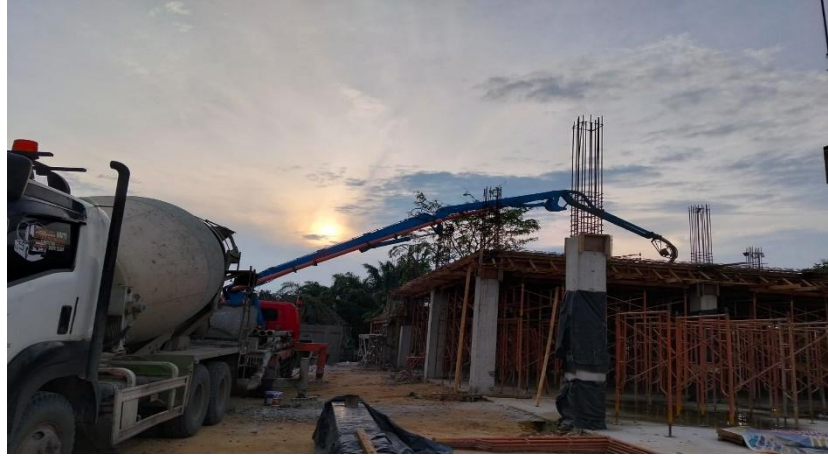
Gambar 4 Area kerja dengan potensi bahaya tinggi tanpa penandaan keselamatan
